Protokoll

der Wasserschau des Wasserverbands Wilhelmsburger Osten (WWO)
vom Mittwoch, den 29. November 2023

Übersicht Schaupunkte

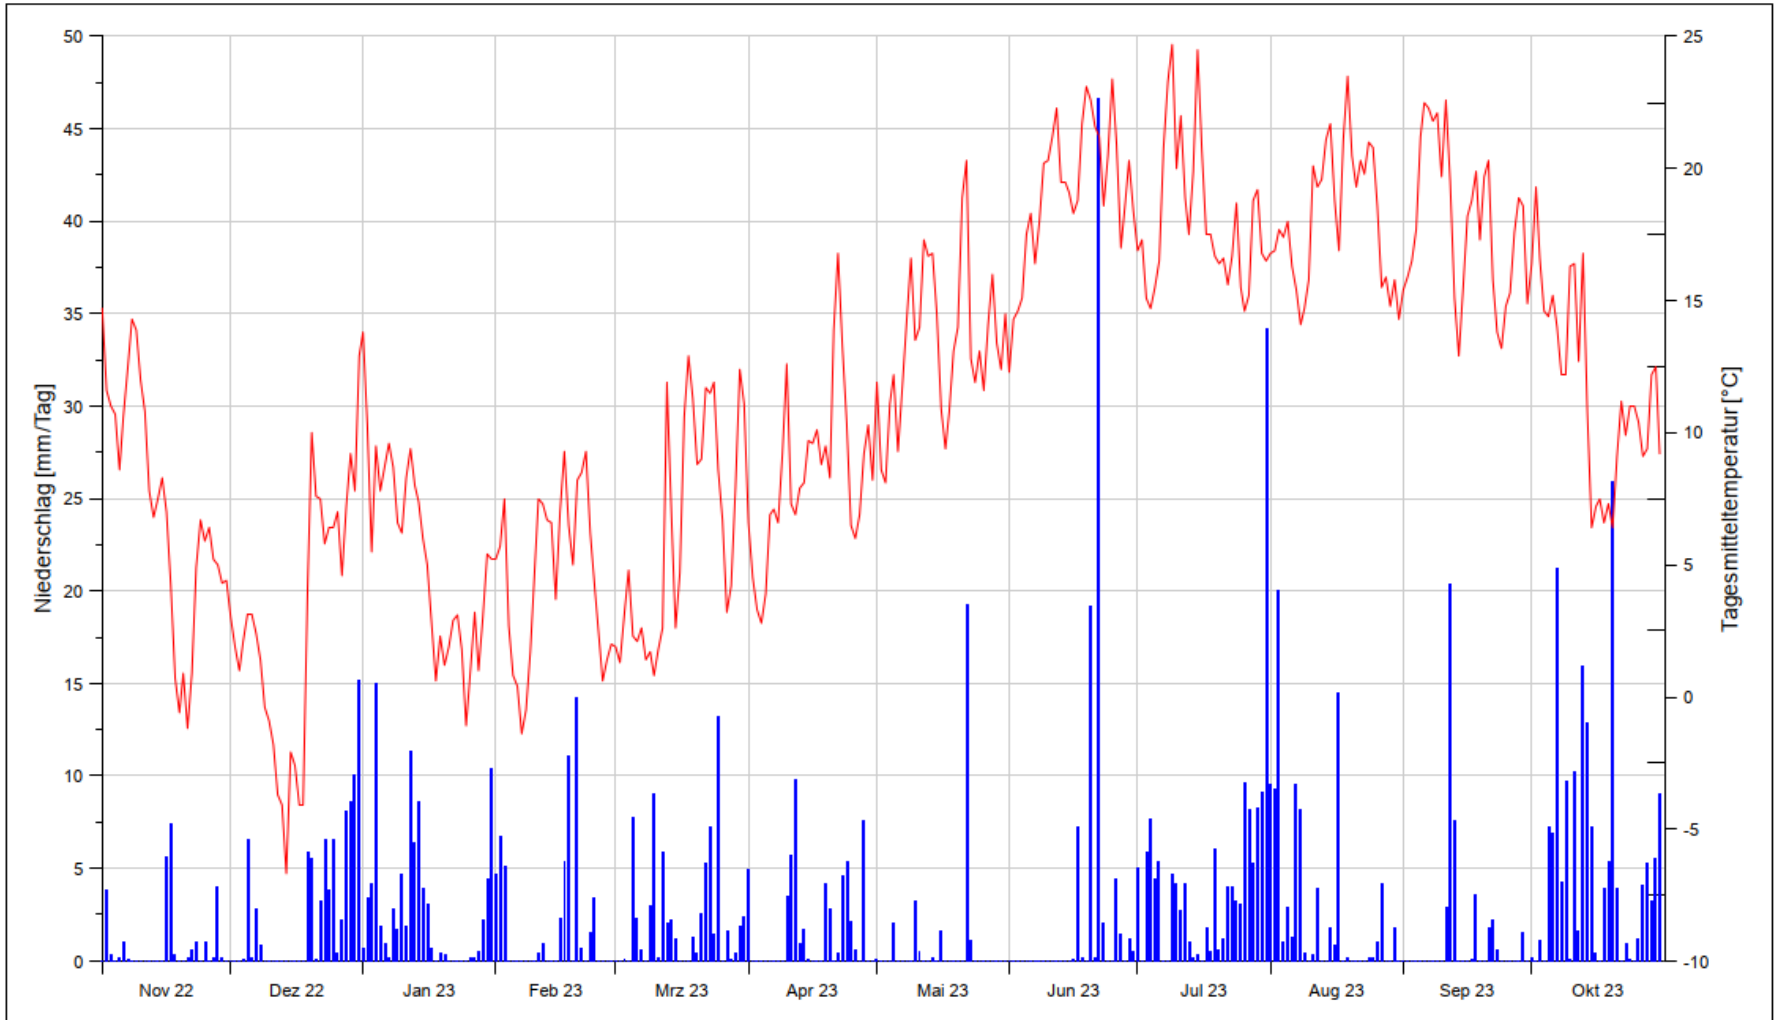
Klimadaten

DWD-Station Neuwiedenthal: Tagesniederschläge und Tagesmitteltemperatur
- Zeitraum: 01.11.2022 - 31.10.2023 -

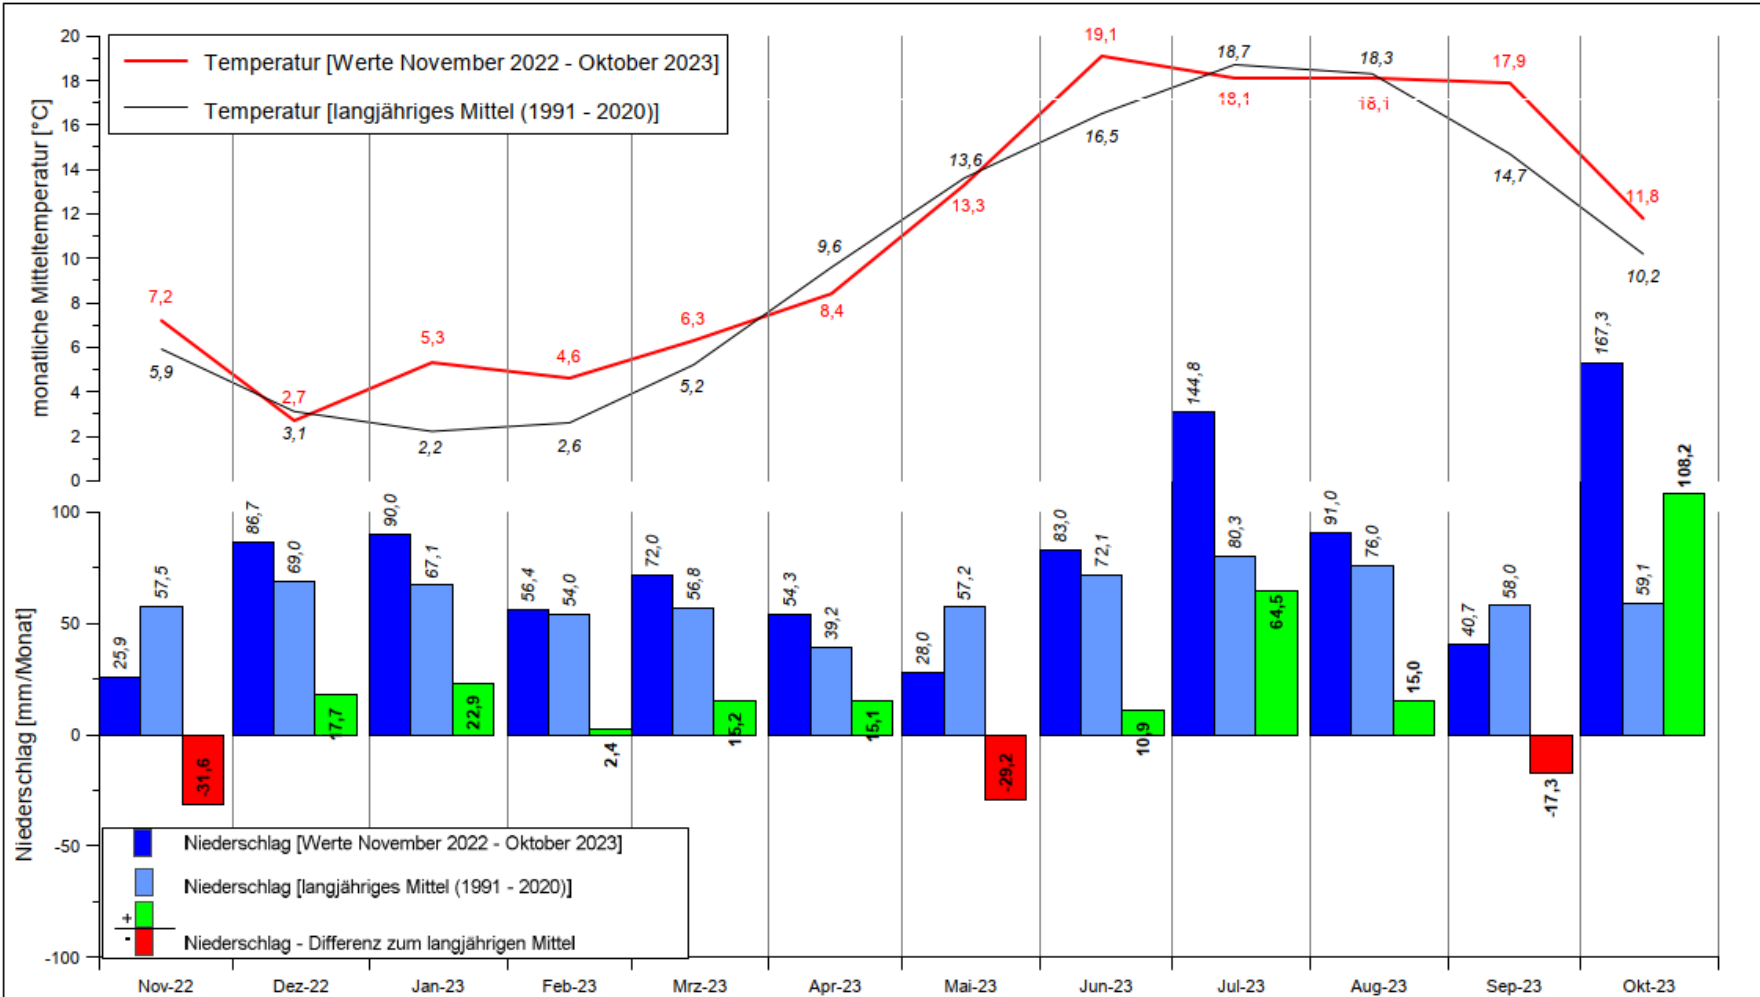
Klimadaten

DWD-Station Neuwiedenthal - Monatssummen der Niederschläge und monatlichen Mitteltemperaturen
 - Zeitraum: November 2022 - Oktober 2023 -

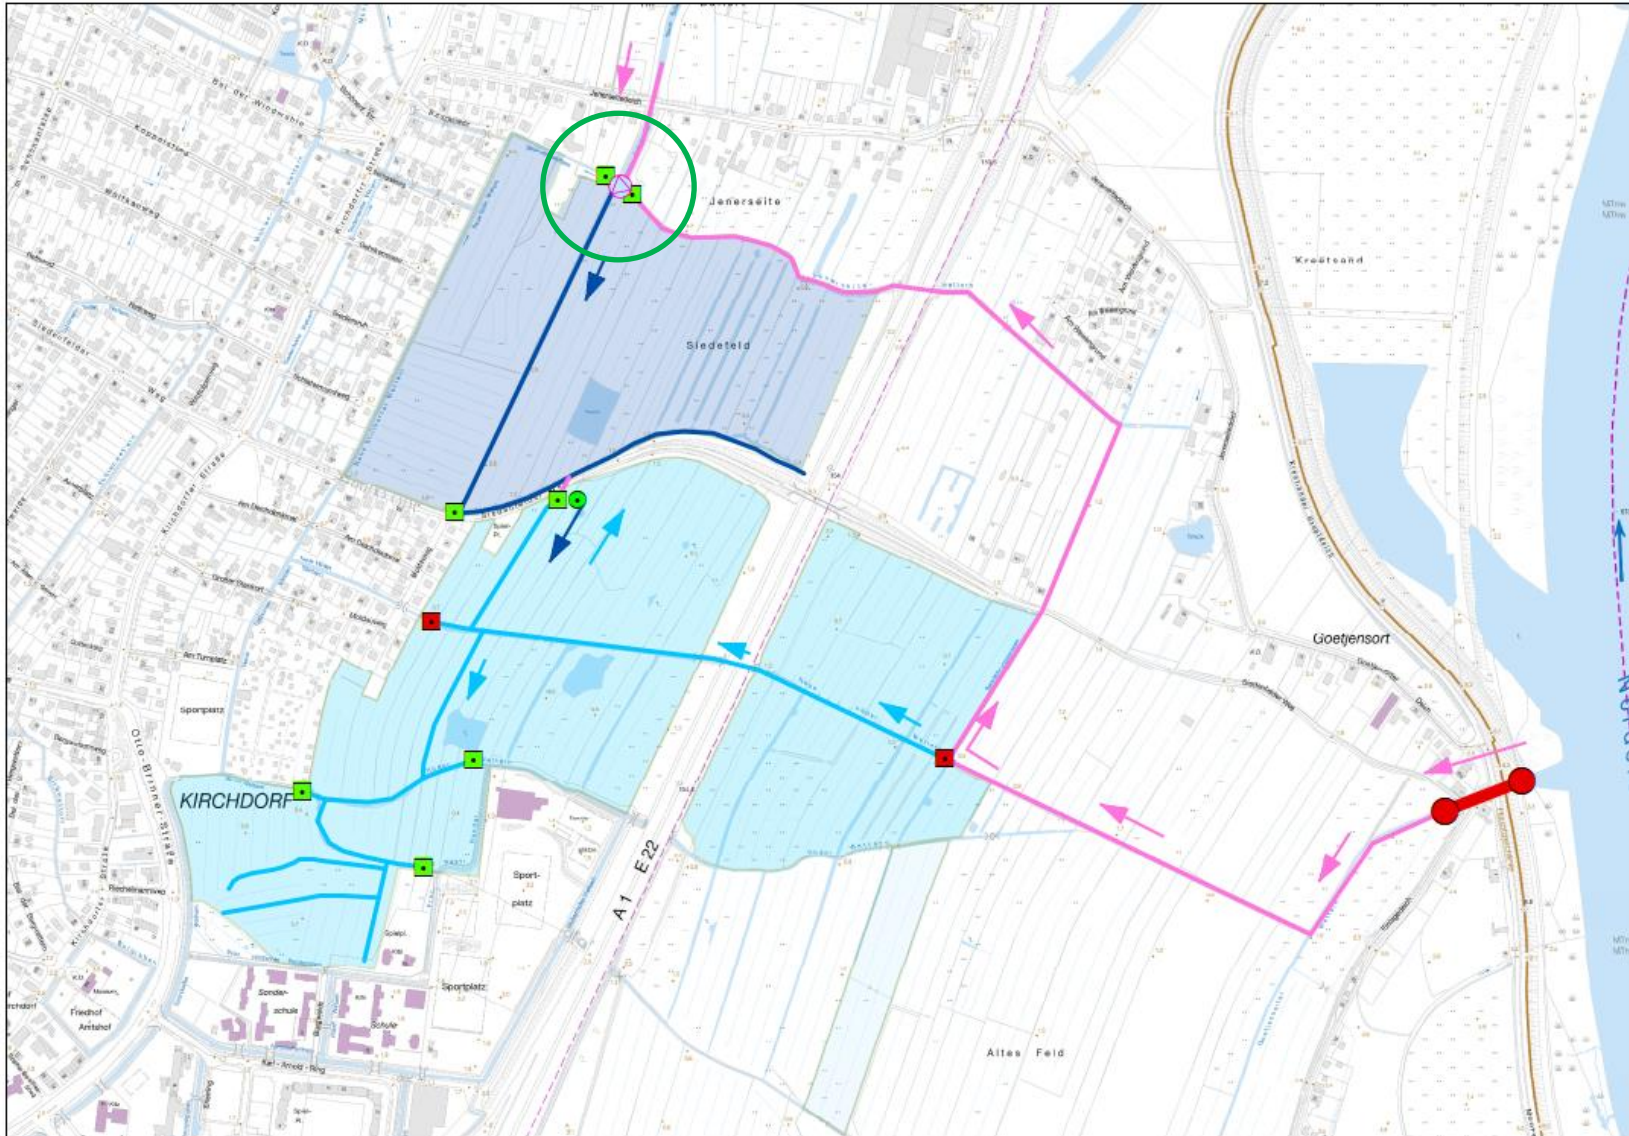
Schaupunkt 1

Pumpe Siedefeld (BUKEA)

Frau Holländer, BUKEA, informiert die Teilnehmenden im Anschluss über die im Bereich der Jenerseitewettern/ Neue Bullertwettern errichtete Pumpe, die von Norden Wasser in die Ausgleichsflächen Siedefeld pumpt. Zielsetzung ist die Vernässung der Flächen insbesondere im Frühjahr, um den Wiesenvögeln, allen voran dem Kiebitz, ideale Brutbedingungen zu ermöglichen.

Die Pumpe stellt eine Ergänzung der aus der Goetjensorter Wettern sowie der Neuen Höder Wettern erfolgenden Zuwässerung dar.

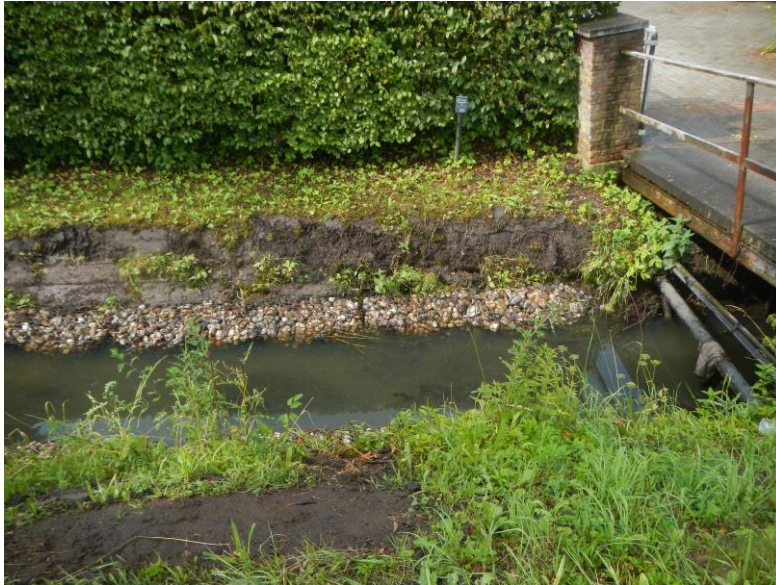
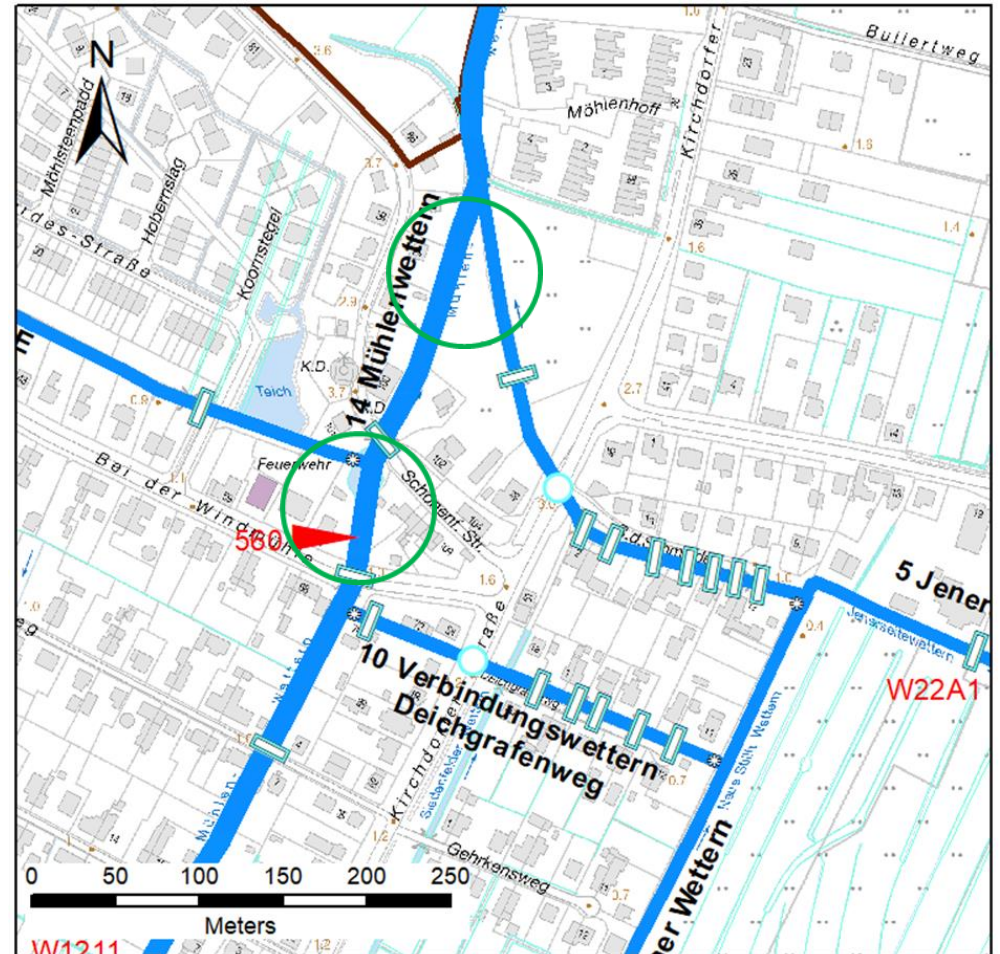
Schaupunkt 2

Böschungssicherung Mühlenwettern

Einbau Steinwalzen einlagig, teilweise doppellagig, und Wühltierschutz.
Baubeginn: 28.11.2023

Als nächstes wurden Arbeiten zur Böschungssicherung an der Mühlenwettern besichtigt. Herr Klein erläutert die vorgesehenen Maßnahmen zur Wiederherstellung der Böschung. Die Umsetzung hat bereits begonnen und wird bis spätestens Ende Februar 2024 abgeschlossen sein. Frau Jonseck-Ohrt weist auf den fehlenden Baumschutz hin, dessen Herstellung durch Herr Loose zugesagt wird.

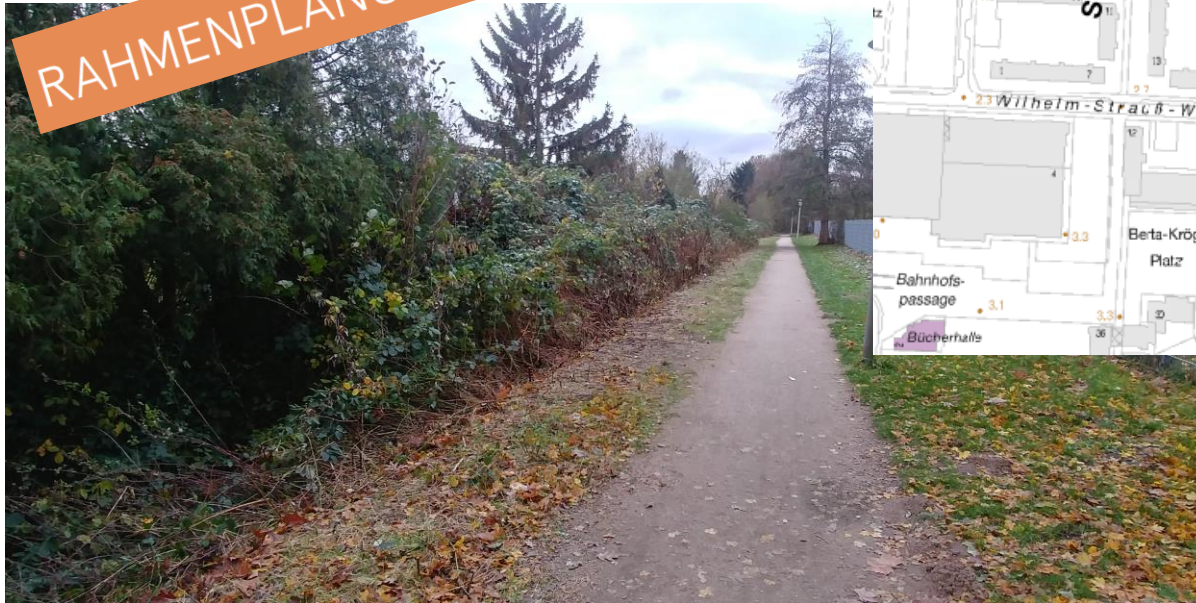
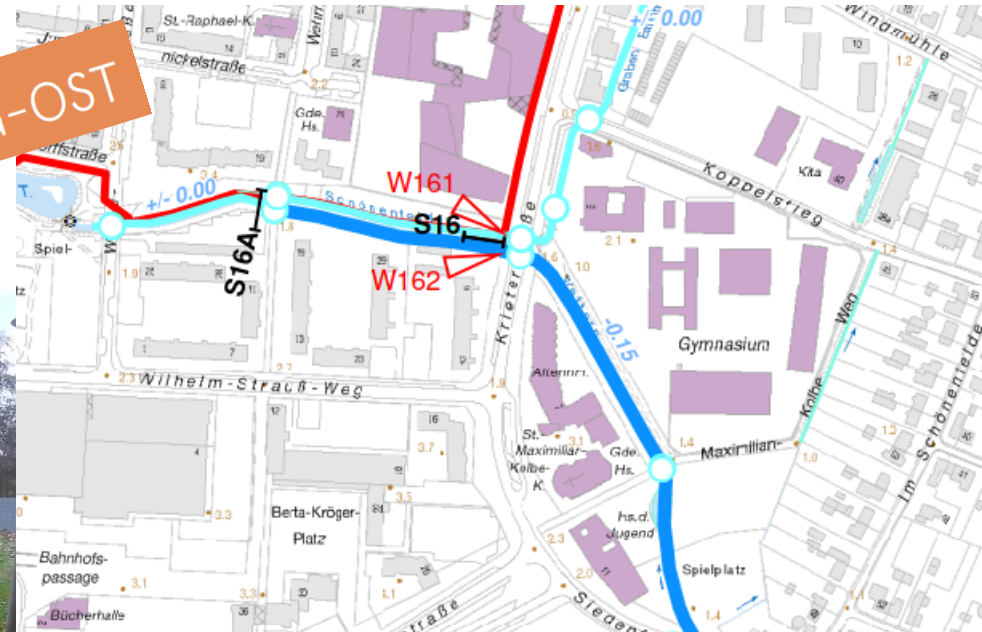
Der Graben am Maxi-Kolbe-Weg ist wegen Brombeeren und sonstigen Hindernissen nicht zu unterhalten.

Fußläufig ging es weiter zum Maximilian-Kolbe-Weg, bei welchem der parallel verlaufende Graben von Brombeeren zugewachsen ist. Unterhaltungspflichtig ist hier der Bezirk Hamburg-Mitte. Die genaue Zuständigkeit wird durch Herrn Hansen überprüft. Frau Bartels weist darauf hin, dass Anwohner durch die fehlende Unterhaltung zunehmend ungewillt sind, ihre Grundstücksgräben zu reinigen.

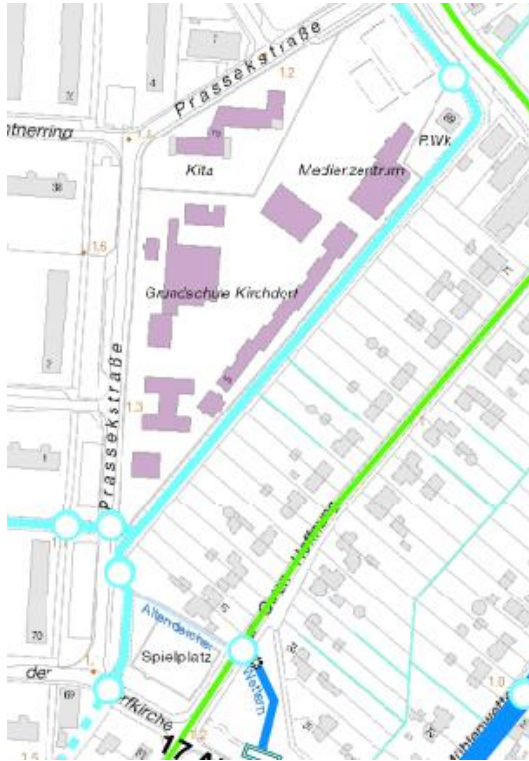
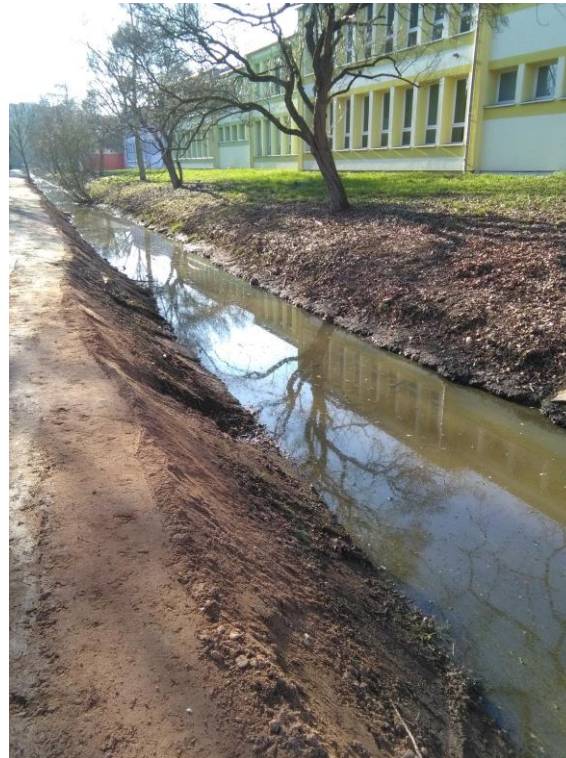
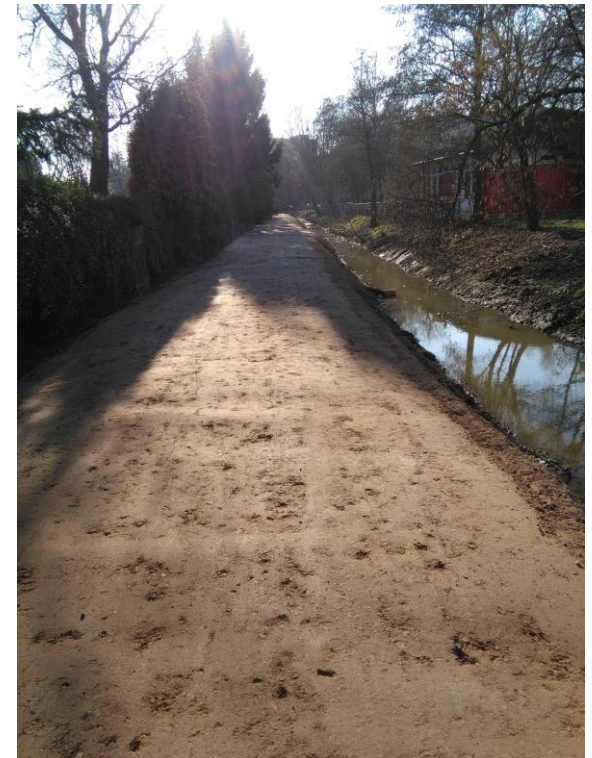
Schaupunkt 4

Graben Schule Prassekstraße

Im Februar 2019 hergestellter Arbeits- und Schauweg am Graben Schule Prassekstraße

Weiter ging es zum Graben an der Schule Prassekstraße. Bei der Besichtigung wurde festgestellt, dass beide Böschungsseiten mit Brombeeren zugewachsen sind. Es wurde versichert, dass die GMH ihrer Unterhaltungspflicht dieses Jahr bereits nachgekommen ist. Die Unterhaltung wird in der nächsten Unterhaltungsperiode durch den WWO überprüft.

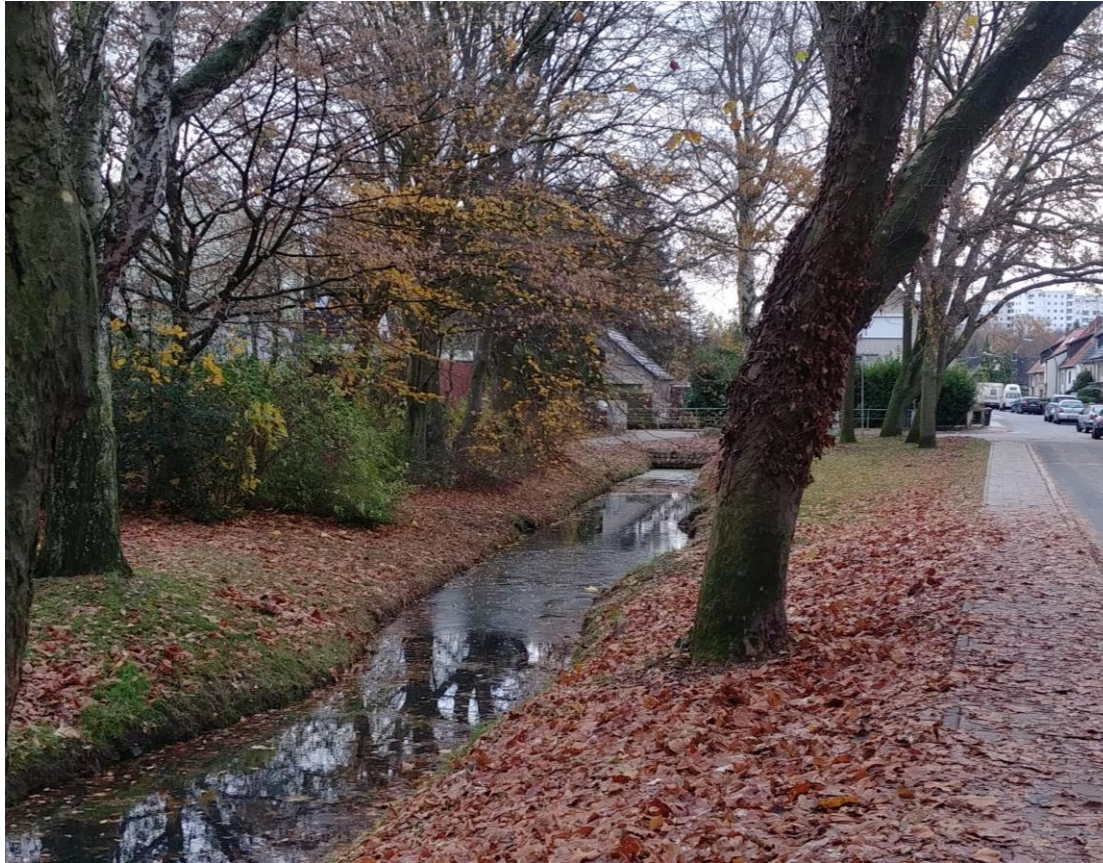
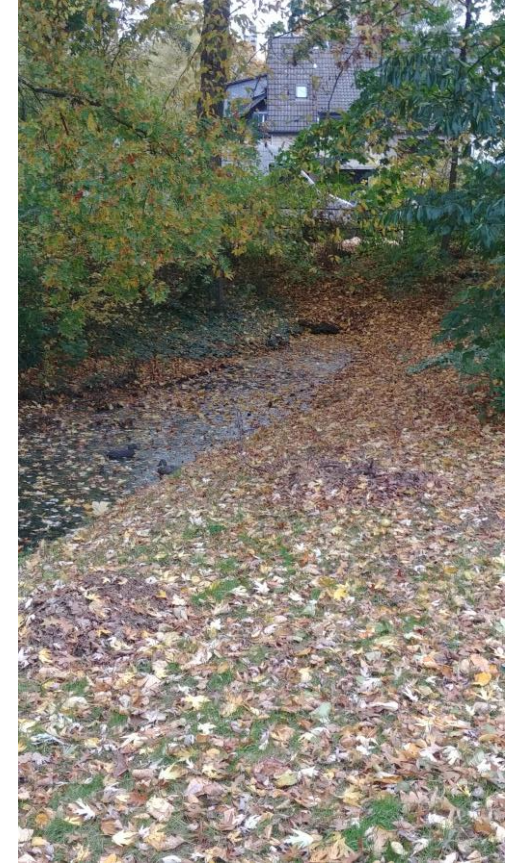
Schaupunkt 5

Entschlammung Altendeicher Wetteren

Entschlammung der Altendeicher Wetteren auf ca. 160 m und Spülen von zwei Durchlässen.
Entnahme von überschlägig 240 m³ Schlamm.

An der Altendeicher Wettern starten die Arbeiten zur Entschlammung voraussichtlich in KW 49. Im Rahmen der Wasserschau wurde sich ein Bild vom aktuellen Zustand der Wettern gemacht. Die Entschlammung übernimmt die Firma Weseloh, wobei Herr Loose auf die notwendigen Baumschutzmaßnahmen hinweist.

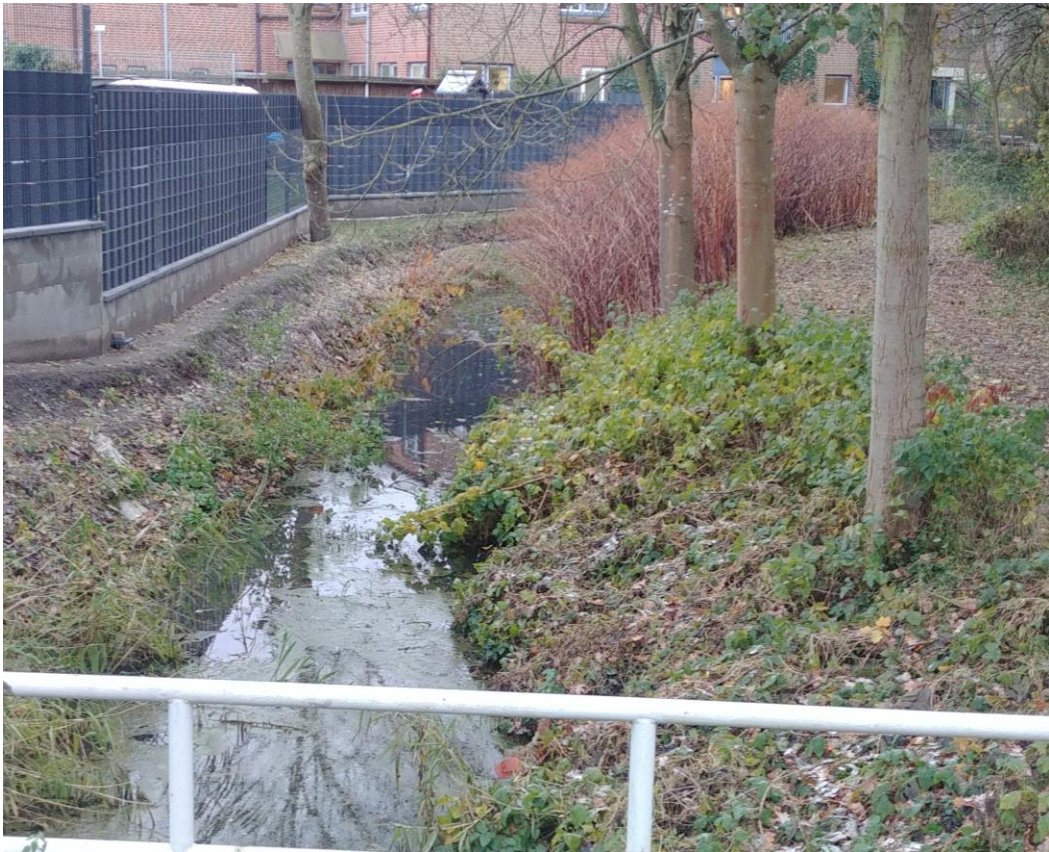
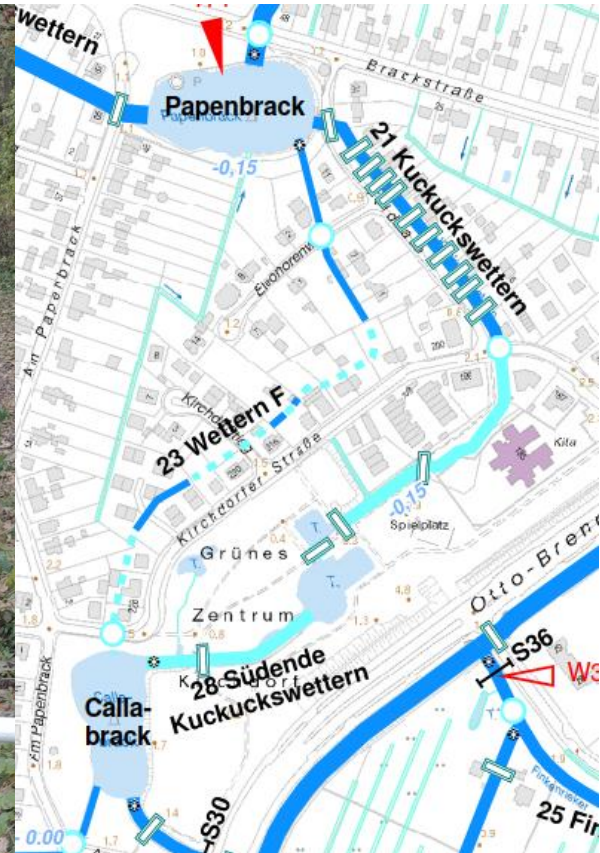
Schaupunkt 6

Kuckuckswettern (Bezirksgewässer)

Die Kuckuckswettern befindet sich zwischen Callabrack und Brücke Kirchdorfer Straße im Zuständigkeitsbereich des BA Mitte. Eine Übernahme in die Unterhaltung durch den WWO wird derzeit geprüft.

Als letzter Schaupunkt wurde die Kuckuckswettern besichtigt, welche Callabrack und Papenbrack miteinander verbindet. Auch hier liegt abschnittsweise eine geteilte Zuständigkeit zwischen WWO und Bezirk Hamburg-Mitte vor. Frau Jonseck-Ohrt geht auf die Schwierigkeit ein, Unterhaltungsfirmen für kurze Abschnitte zu finden. Der WWO beabsichtigt daher die Übernahme der Grabenabschnitte in die eigene Zuständigkeit. Die Bracks / Teiche sollen nicht übernommen werden.

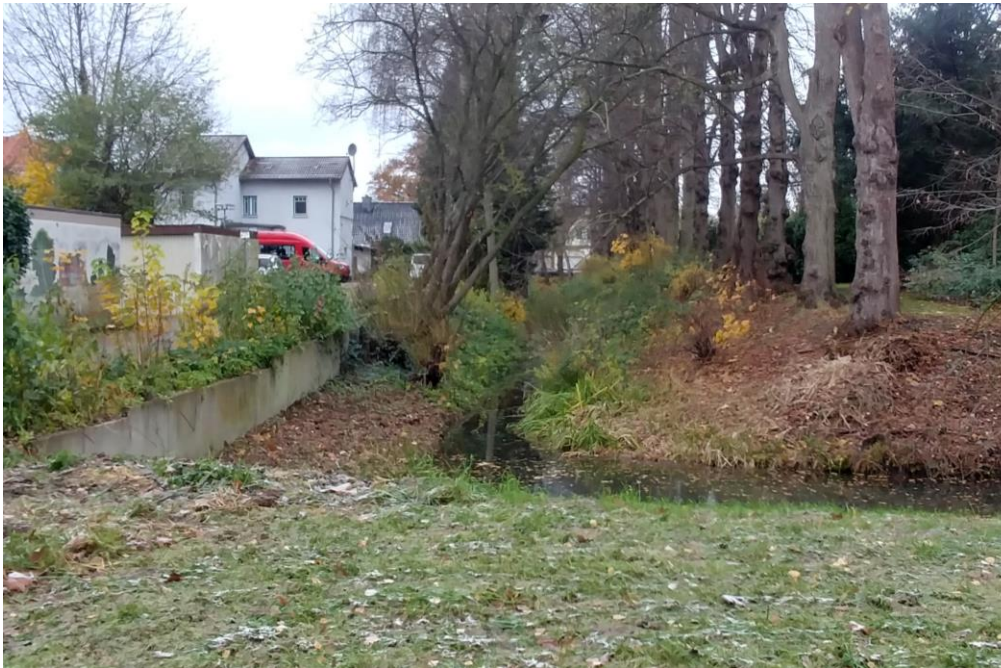
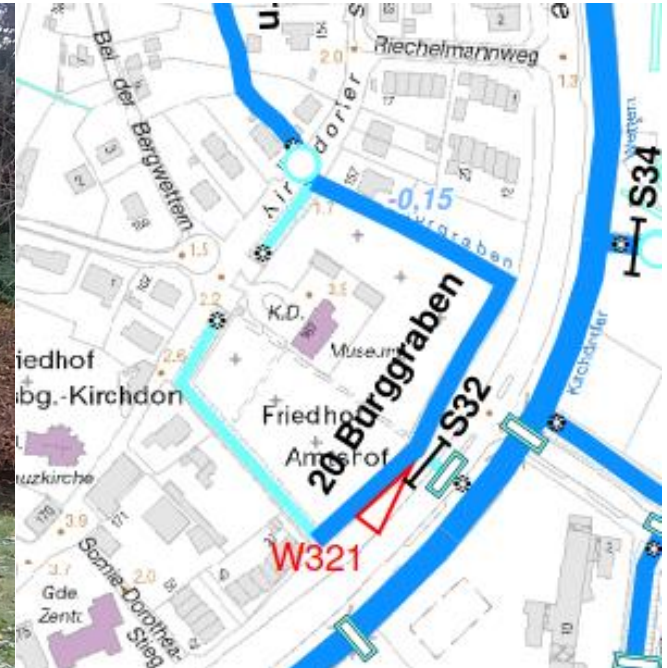
Schaupunkt 7

Burggraben (Bezirksgewässer)

Der südliche und westliche Abschnitt des Burggrabens befindet sich im Zuständigkeitsbereich des BA Mitte. Eine Übernahme in die Unterhaltung durch den WWO wird derzeit geprüft.

Im Anschluss ging es als vorgezogener Schaupunkt fußläufig zum Burggraben, für welchen der WWO eine Übernahme des westlichen Abschnitts in die eigene Zuständigkeit bzw. Unterhaltungspflicht gedenkt. Der westliche Abschnitt befindet sich zurzeit in Zuständigkeit des Bezirks Hamburg-Mitte, für den östlichen Abschnitt ist bereits der WWO zuständig. Bei der Besichtigung wurde festgestellt, dass der Unterhaltungszustand des westlichen Abschnitts verbessert werden kann.
